# **REVESTIMENTOS EXTERIORES DE SUBSTITUIÇÃO DOS EDIFÍCIOS DO CENTRO HISTÓRICO DE PALMELA**

## **Seleção da solução de revestimento**

Câmara Municipal de Palmela

**RELATÓRIO 211/2008 – NRI**

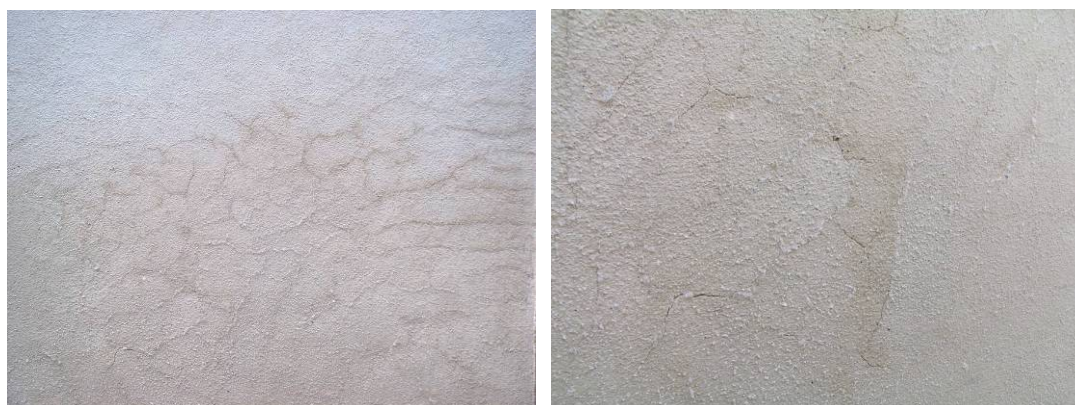
No painel 1 (cal e cimento) verificou-se a ocorrência de fissuras, particularmente acentuadas nas zonas inferiores da parede, ao longo das quais são visíveis sais solúveis cristalizados (Fig. 7).

Fig. 7 – Aspecto fissurado do painel de cal e cimento (P1) da Rua Contra-Almirante Jaime Afreixo

A observação dos painéis aos 90 dias de idade permitiu observar eflorescências em grande quantidade ao longo das fissuras presentes nas zonas inferiores do painel 1, quer na Rua Contra-Almirante Jaime Afreixo (Fig. 7), quer no painel 1 do Largo do Mercado.

O painel 1, de argamassa bastarda de cimento e cal aérea, apresenta fissuração significativa em toda a superfície, quer na Rua Contra-Almirante Jaime Afreixo, quer no Largo do Mercado.

Face à fissuração significativa, às eflorescências observadas e ainda aos teores de sulfatos, considera-se que a solução do painel 1 (argamassas bastardas de cal aérea e cimento) não deve ser aplicada nos edifícios do Centro Histórico de Palmela.

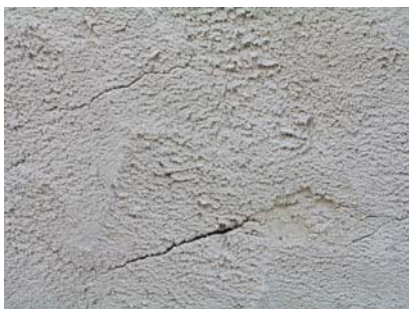
Fig. 17 - Fissura na mesma camada  
(na ordem dos 3-4 mm)

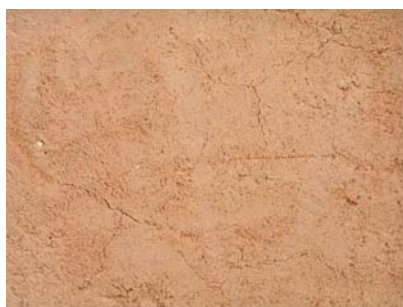
Fig. 8 - Fissuração da primeira camada da argamassa tipo C após 24 horas

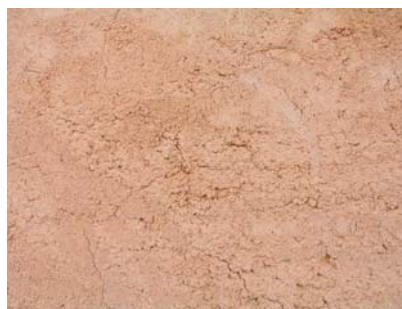
Fig. 18 - Pormenor de fissuração da  
primeira camada da argamassa tipo C –  
painel 3

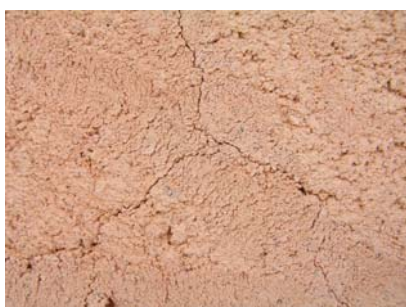
Fig. 19 - Pormenor de fissuração  
concêntrica da primeira camada da  
argamassa tipo C – painel 3

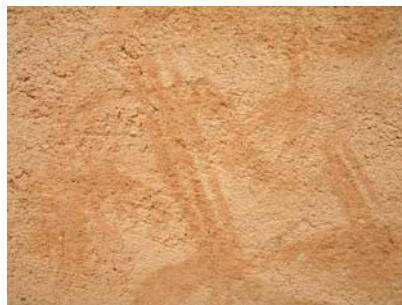
Fig. 24 - Aspecto da argamassa tipo C – painel 3, apresentando alguma fissuração

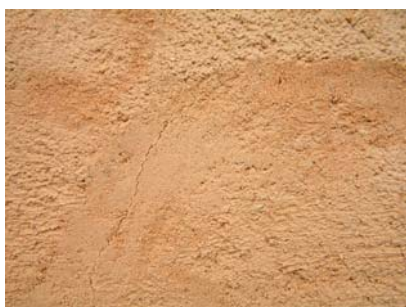
Fig. 25 - Aspecto da argamassa tipo C – painel 3, apresentando alguma fissuração
