# **REVESTIMENTOS EXTERIORES DE SUBSTITUIÇÃO DOS EDIFÍCIOS DO CENTRO HISTÓRICO DE PALMELA**

## **Seleção da solução de revestimento**

Câmara Municipal de Palmela

**RELATÓRIO 211/2008 – NRI**

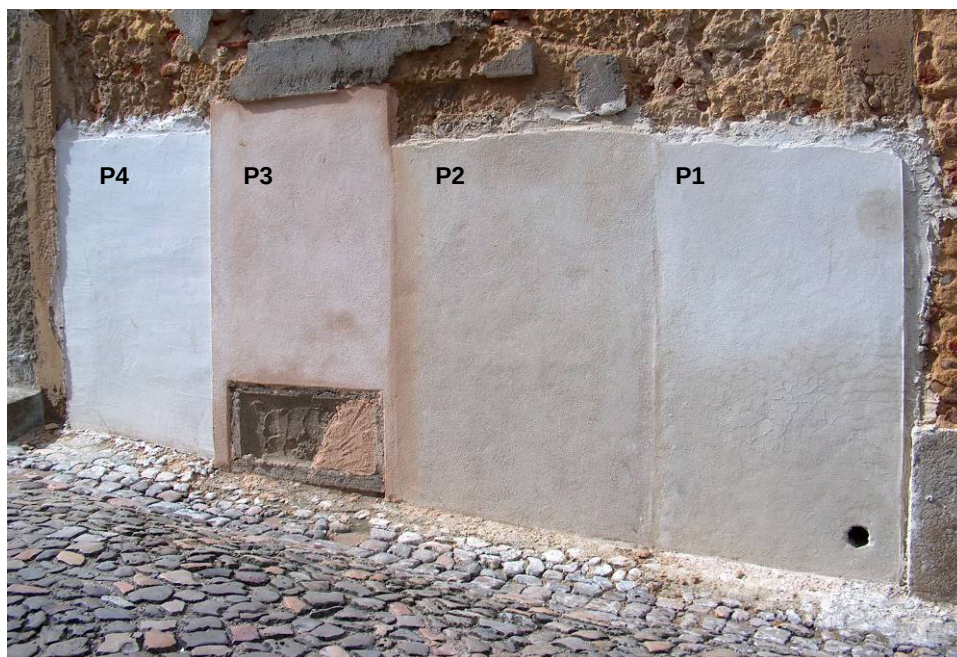
Fig. 3 – Aspecto geral dos painéis da Rua Contra-Almirante Jaime Afreixo, 90 dias após aplicação das 2<sup>as</sup> camadas

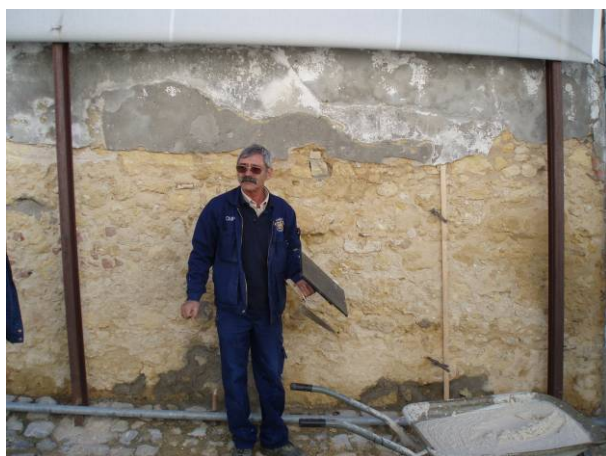
Fig. 4 – Aspecto da parede do edifício do Largo do Mercado antes do início da aplicação dos painéis

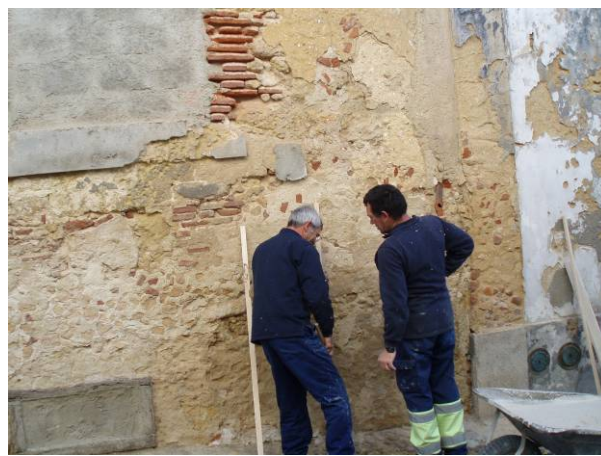
Fig. 5 – Aspecto da parede do edifício da Rua Contra-Almirante Jaime Afreixo antes do início da aplicação dos painéis

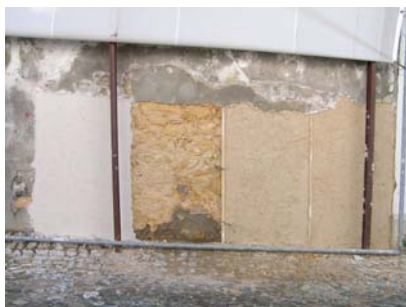
Fig. 41 - Aspecto final dos três painéis executados – 1, 2 e 4

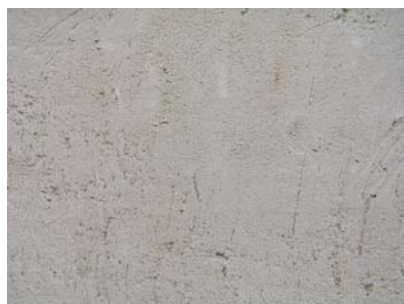
Fig.48 - Aspecto da textura da argamassa tipo B

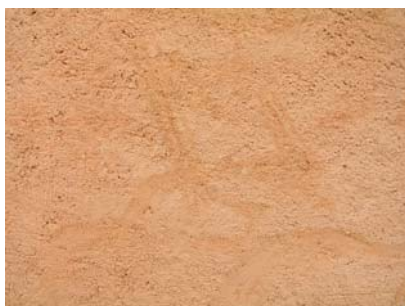
Fig. 49 - Aspecto da textura da argamassa tipo C

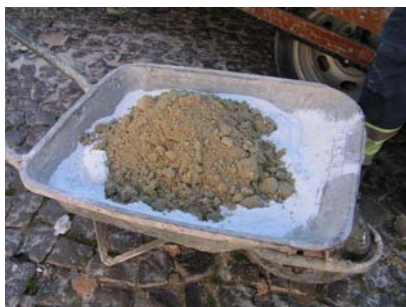
Fig. 1 - Início da execução da 3ª camada da argamassa tipo A, de traço 1:3:12 – painel 1

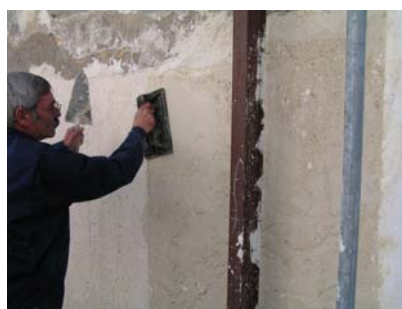
Fig. 8 - Regularização da camada de argamassa com talocha

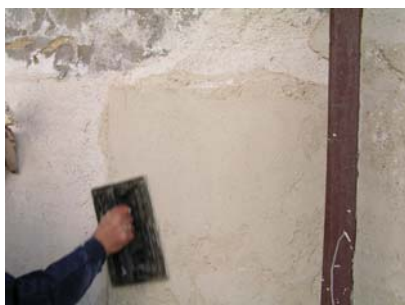
Fig. 9 - Continuação dos trabalhos, pressionando com a talocha com movimentos circulares

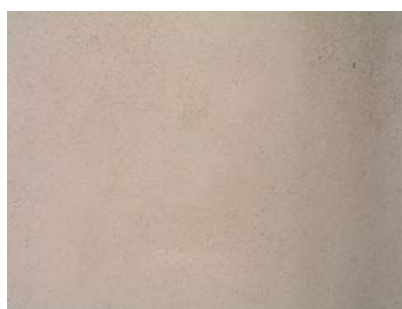
Fig. 22 - Pormenor da textura da  
argamassa tipo A - painel 1

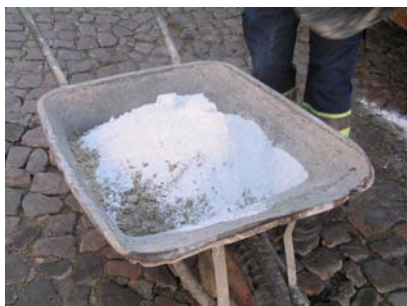
Fig. 1 - Início da execução da 3ª camada da argamassa de cal e areia tipo B, de traço 1:1,5:1,5 – Painel 2

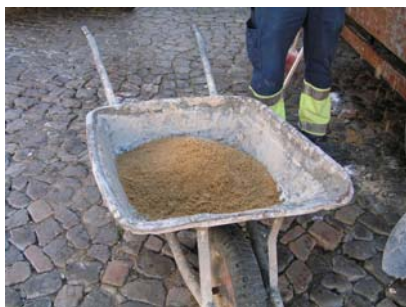
Fig. 21 - Início da execução da 3ª camada da argamassa de cal e areia tipo B, de traço 1:1,5:1,5 – Painel 2

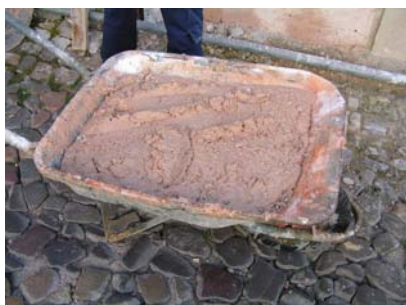
Fig. 50 - Aspecto final da argamassa tipo C

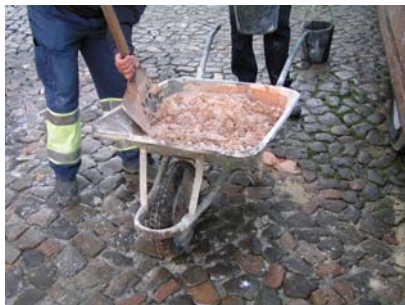
Fig. 1 - Início da execução da 3ª camada da argamassa de cal e metacaulino, de traço 1:0,5:3,5 – Painei 3

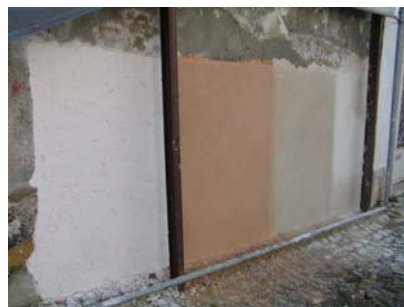
Fig. 20 - Vista geral dos 4 painéis finalizados

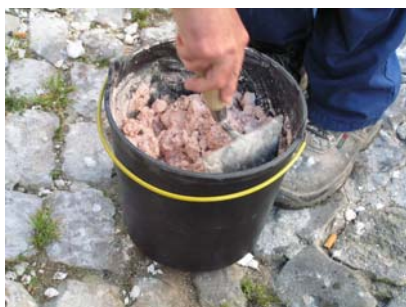
Os trabalhos tiveram início no edifício 1. A amassadura fez-se manualmente, directamente no carrinho de mão com uma pá. Segundo indicações do técnico da Weber, seria necessário um litro de água para cerca de 2 kg de produto “Kal” em pó. Contudo, como mostra a Figura 7, tal quantidade de água não se revelou suficiente para permitir que a pasta ficasse em condições aceitáveis de manuseamento. Por isso, adicionou-se mais 0,5 litros de água, o que permitiu obter uma textura e uma consistência adequadas para a aplicação do material (Figura 9).

Fig. 7 - Um litro de água não foi suficiente  
para finalizar adequadamente a  
amassadura

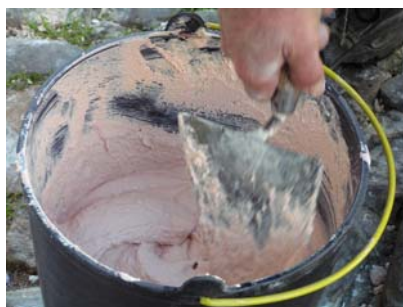
Fig. 8 - Adicionou-se cerca de 0,5l de  
água
