# **REVESTIMENTOS EXTERIORES DE SUBSTITUIÇÃO DOS EDIFÍCIOS DO CENTRO HISTÓRICO DE PALMELA**

## **Seleção da solução de revestimento**

Câmara Municipal de Palmela

**RELATÓRIO 211/2008 – NRI**

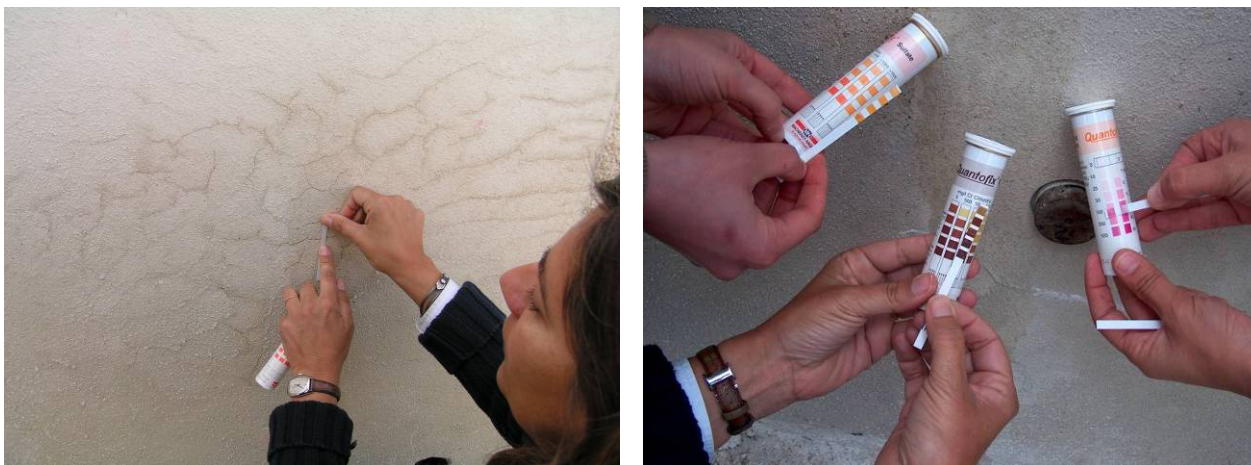
Fig. 10 – Ensaio de identificação de sais solúveis: sulfatos, cloretos, nitritos e nitratos

Através do ensaio expedito com os marcadores colorimétricos (Fig. 10) identificaram-se sais dos tipos sulfatos e cloretos em todos os painéis, em geral em pequenos teores, provavelmente devidos em parte a contaminação das paredes. No painel 1 o teor de

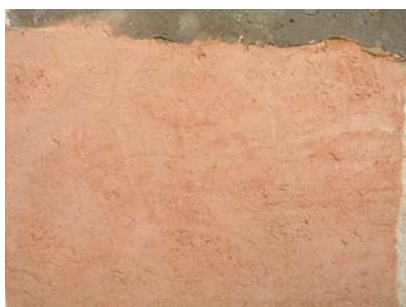
Fig. 7 - Aspecto da argamassa tipo C após 24 horas

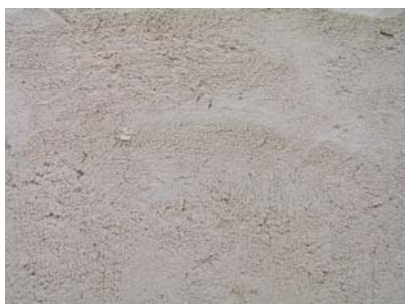
Fig. 47 - Aspecto da textura da argamassa tipo A

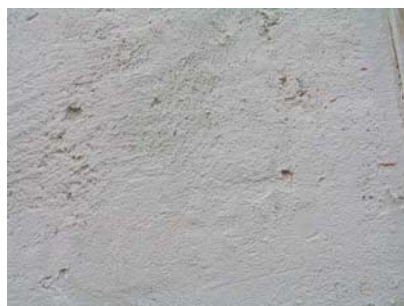
Fig.50 - Aspecto da textura da argamassa tipo D

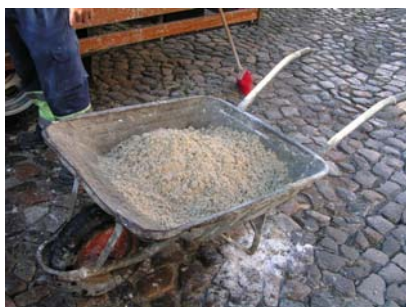
Fig. 44 - Início da execução da 2ª camada da argamassa de metacaulino tipo C, de traço 1:0,5:3,5

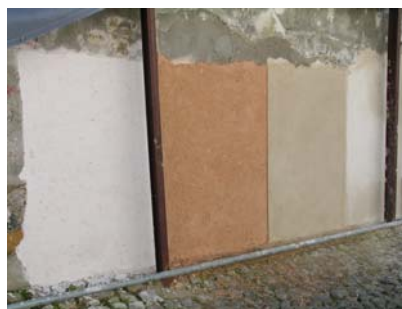
Fig. 61 - Aspecto geral dos quatro painéis em 23-01-2008

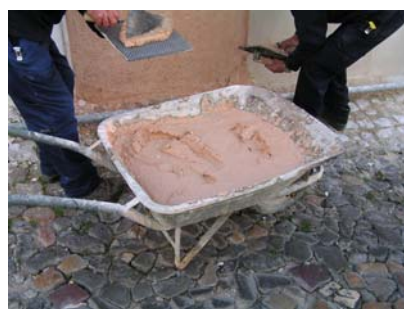
Fig. 4 - Início da aplicação da terceira e última camada da argamassa tipo C

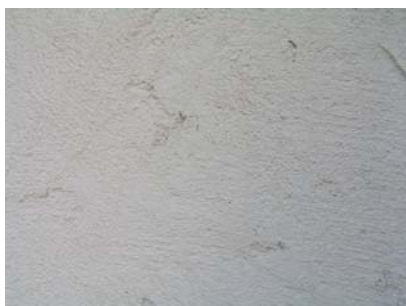
Fig. 21 - Aspecto da textura do painel 4
